通学路の安全点検について

全国で相次ぐ通学路での交通事故を受け、教育委員会・学校・道路管理者が合同で町内通学路の緊急合同点検を実施しました。

● 黒川小学校通学路の要対策箇所

● 大川小学校通学路の要対策箇所

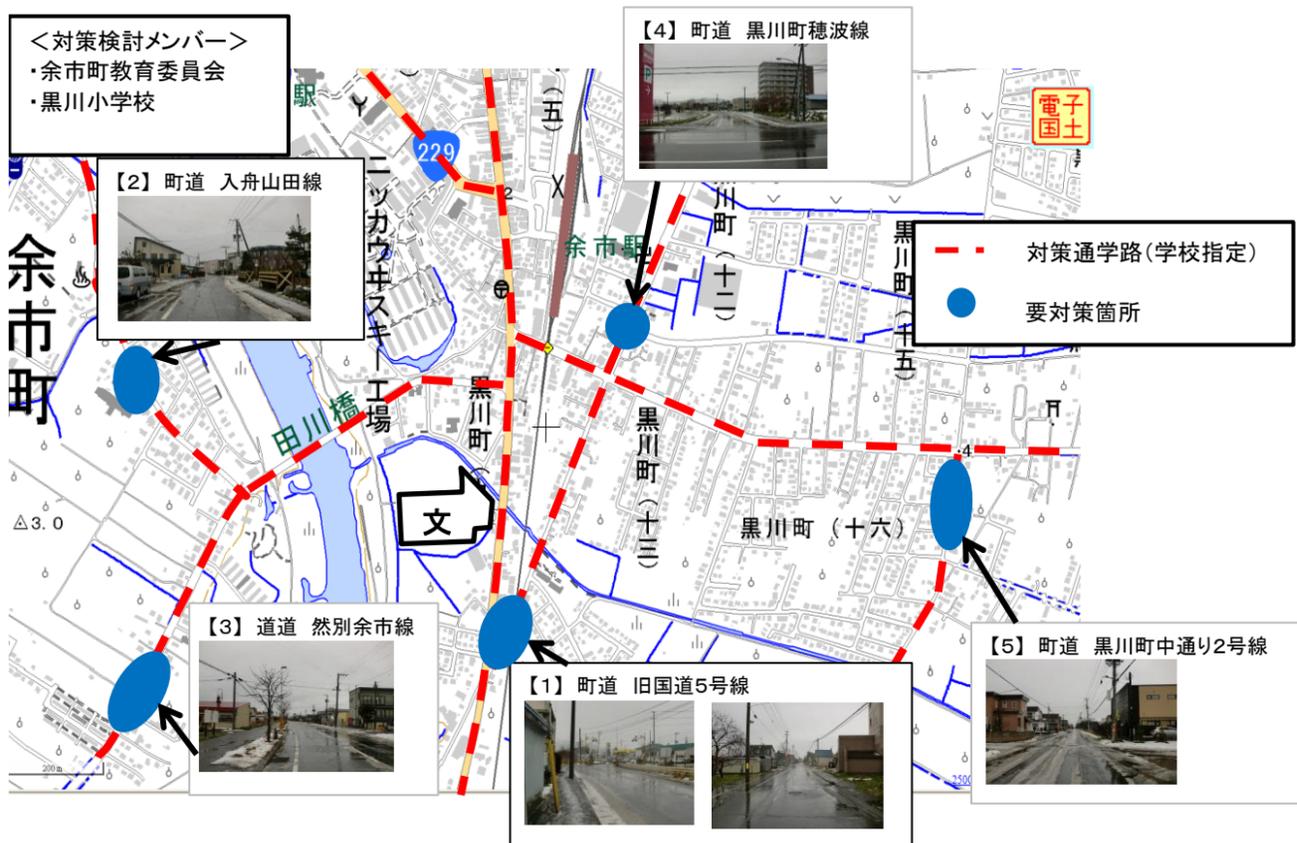
北海道 余市町 黒川小学校 通学路対策箇所図

道路名	町道 旧国道5号線
箇所・区間	黒川ホクレンスタンドから福原豆腐店までの道路
通学路の状況・危険の内容	通りが暗く、歩道がないため危険
対策内容	街灯の設置、冬期間における道路確保
事業主体	余市町

道路名	町道 入舟山田線
箇所・区間	田川橋信号機から総合体育館までの道路
通学路の状況・危険の内容	夜になると、信号がなくスピードを出す車が多いため危険
対策内容	街灯の設置
事業主体	余市町

道路名	道道 然別余市線
箇所・区間	田川橋信号機から山田団地方面への道路
通学路の状況・危険の内容	通りが暗いため危険
対策内容	街灯の設置
事業主体	余市町

道路名	町道 黒川町穂波線
箇所・区間	にれの木通からイオン余市店へ入る道路
通学路の状況・危険の内容	交通量が多いにも関わらず、児童が道路をわたるため危険
対策内容	カラー舗装による注意喚起
事業主体	余市町

道路名	町道 黒川町中通り2号線
箇所・区間	コーポ岡田付近の信号から万歳橋までの道路
通学路の状況・危険の内容	通りが暗く、交通量が多いため危険
対策内容	街灯の設置
事業主体	余市町

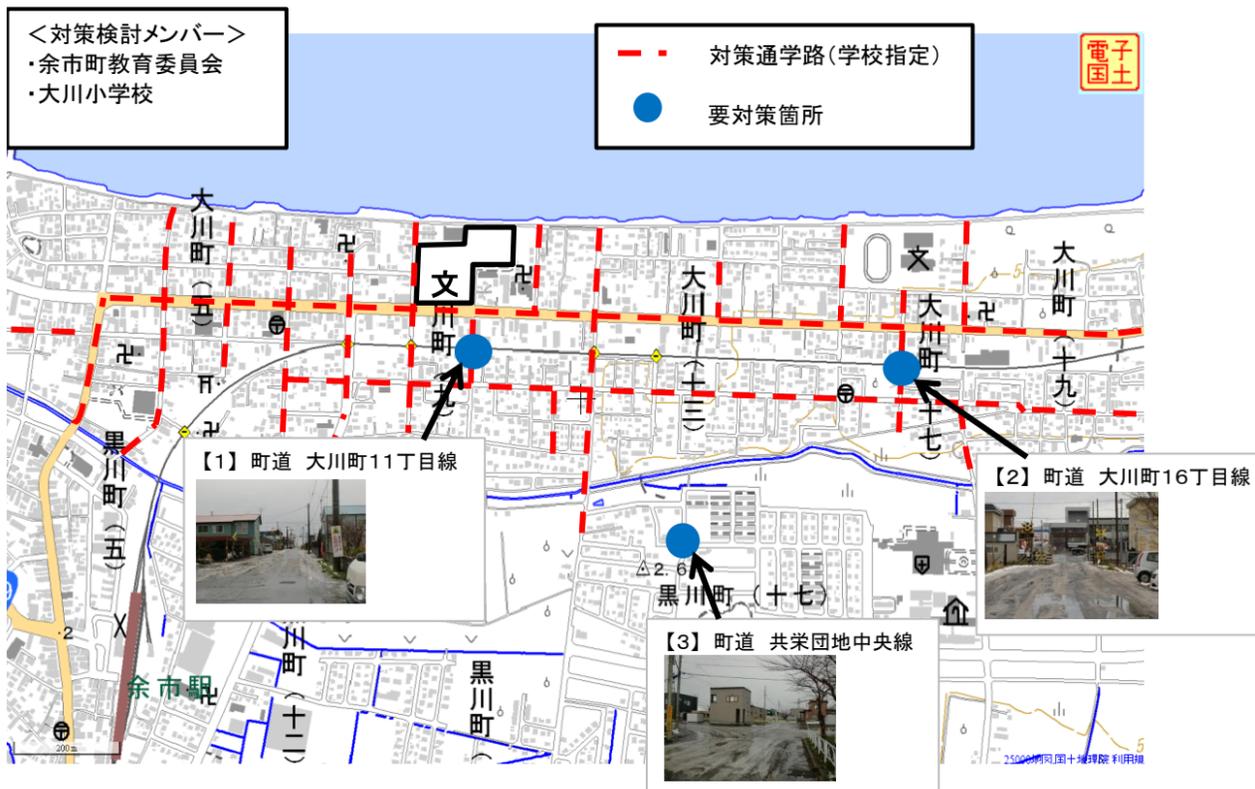
北海道 余市町 大川小学校 通学路対策箇所図

道路名	町道 大川町11丁目線
箇所・区間	余市町大川町11丁目踏切付近の町道
通学路の状況・危険の内容	歩道と車道の区別がなく、道路幅が狭いため危険
対策内容	白線による歩車分離
事業主体	余市町

道路名	町道 大川町16丁目線
箇所・区間	余市町大川町17丁目踏切付近の町道
通学路の状況・危険の内容	歩道と車道の区別がなく、道路幅が狭いため危険
対策内容	白線による歩車分離
事業主体	余市町

道路名	町道 共栄団地中央線
箇所・区間	共栄ふれあい公園付近十字路の町道
通学路の状況・危険の内容	公園付近で子供も多いが、優先道路が曖昧なため危険
対策内容	ドット線による優先道路の明確化
事業主体	余市町
