余市町学校施設長寿命化計画

余市町教育委員会

令和3年11月

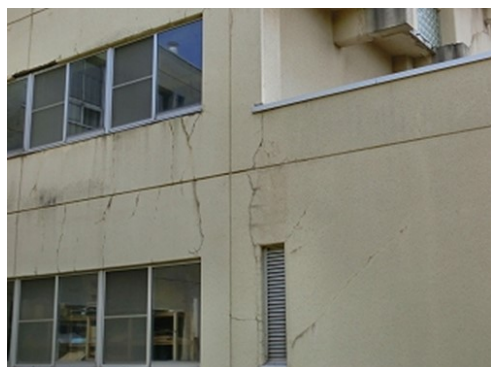
校舎・体育館の屋根・屋上について、D評価となっており、経年劣化によるものと考えられます。また、体育館の外壁についてもD評価で鉄筋が露出し、ひび割れが多いです。築年数も経過しているため全体的に経年劣化しているため早急な改修・修繕が必要です。

校舎外壁（C評価）

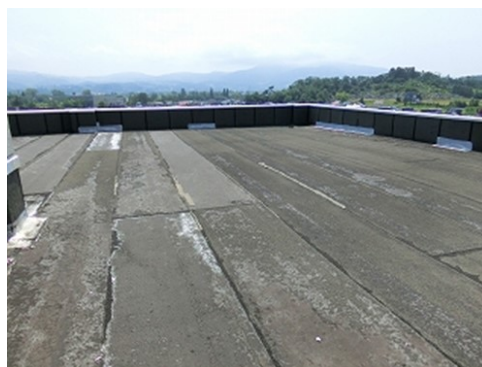
校舎屋上（D評価）

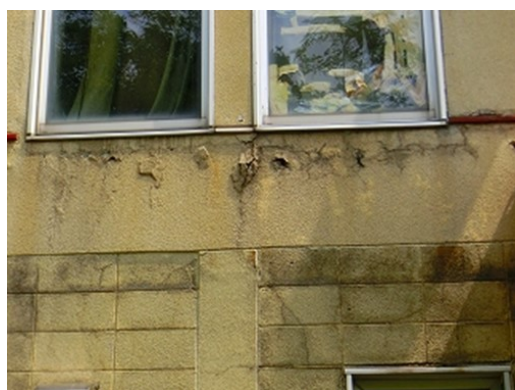
体育館外壁（D評価）

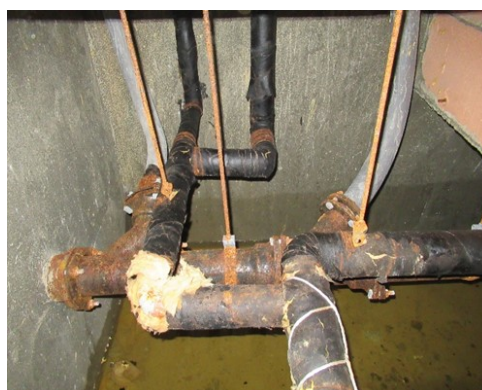
トイレ床下配管（C評価）

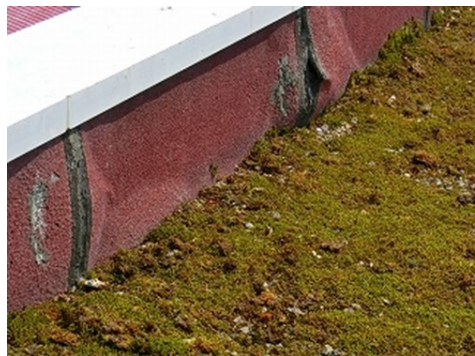
校舎屋上に一面に草が生えておりD評価となっています。外壁は、鉄筋が見えているところが多い、経年劣化と見られる部分が多い対応が必要です。

校舎屋上 (D評価)

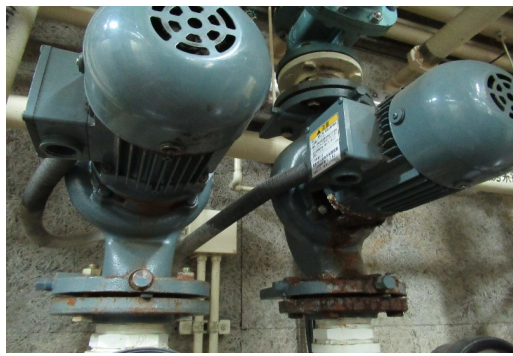
機械室 (C評価)

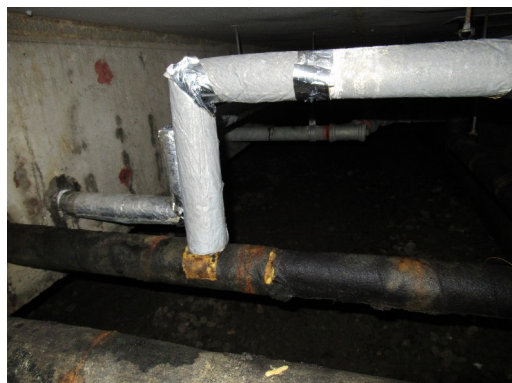
トイレ床下配管 (C評価)

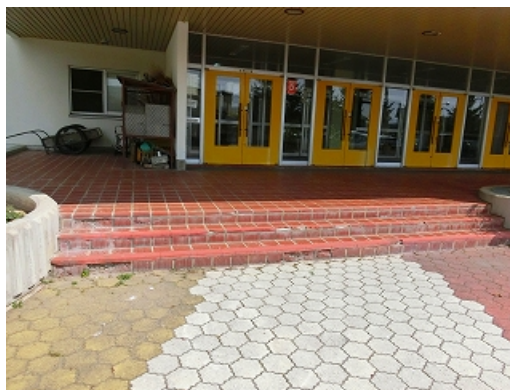
校舎玄関 (C評価)

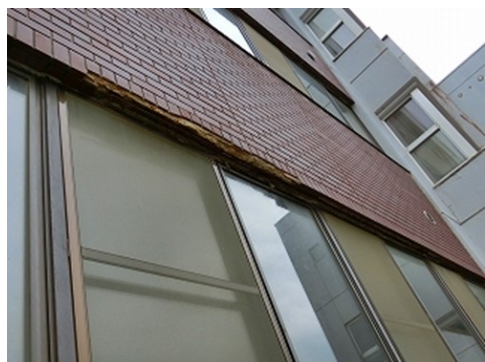
校舎外壁のタイルや塗装が多数剥がれておりC評価となっています。

校舎外壁（C評価）

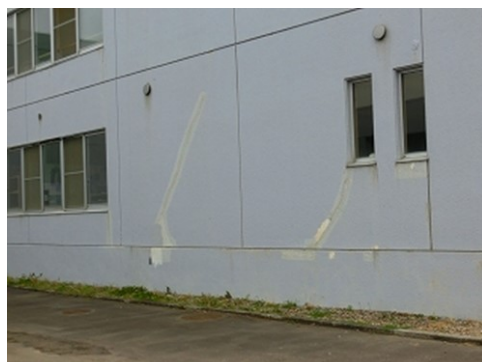
校舎外壁（C評価）

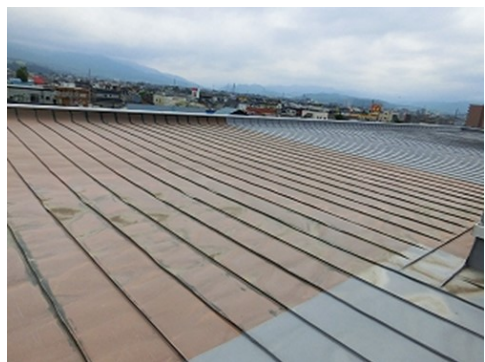
屋上はステンレスに錆が発生しており対応が必要です。

校舎屋上（B評価）

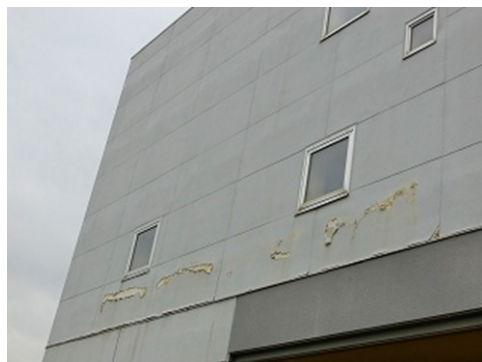
体育館外壁（B評価）
